# Lågemissionsglas och renovering förbättrar äldre fönsters värmeisolering

Bertil Fredlund

Rapport TABK--99/3055

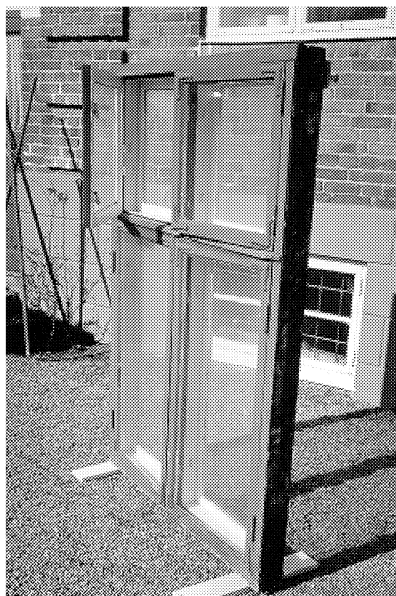
Fönster nr 1 är ett 4-lufts-fönster med krysspöst och enkla ytter- och innerbågar, se figur 8.1. Fönstret är verkstadstillverkat med frästa profiler. Tillverkningsår är ca 1880 och det byttes ut i en fastighet i södra Skåne 1995. Tillverkaren är okänd.

*Figur 8.1 Fönster nr 1 är ett 4-lufts-fönster med krysspöst och enkla ytter- och innerbågar. Tillverkningsår ca 1880.*

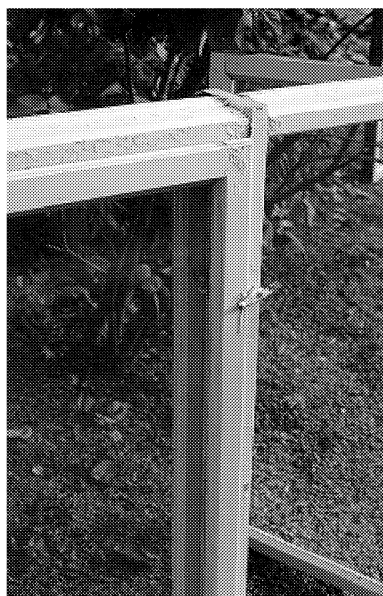
Innerbågarna är inåtgående, överfalsade och saknar gångjärn. Innerbågarna är fästade i karmen med propellerbeslag. Ytterbågarna är sidohängda på gångjärn och låses med haspar. Bågarna är glasade med både blåst och valsat 2 mm glas. Avståndet mellan ytter- och innerglasen är 90 mm, se figur 8.2.

*Figur 8.2 Överfalsade innerbågar utan gångjärn.*

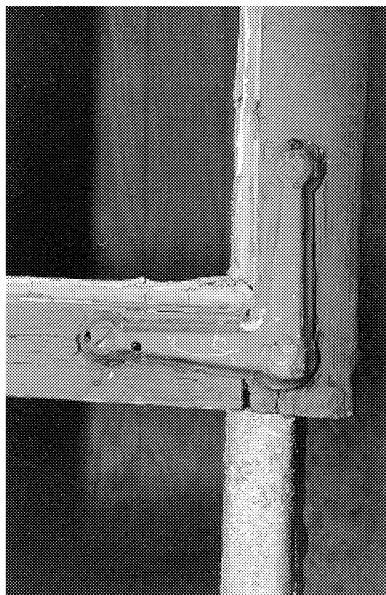
Ytterbågarna är sammanfogade med tapp och slits och låsta med träpluggar och utanpåliggande hörnjärn, se figur 8.3.

*Figur 8.3 Detalj av sammanfogning.*

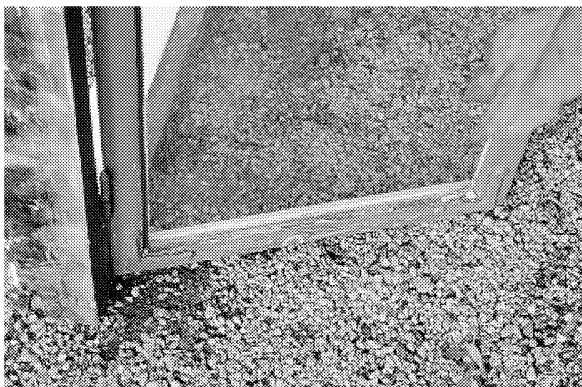
På grund av bristande och felaktigt underhåll de senaste 20 åren har fönstrets skick försämrats väsentligt. Följande observationer gjordes:

- läckande kittfalsar
- torrsprickor
- slitage i sammanfogningar
- rostiga skruvar och beslag
- bristande tätning mellan karm och båge

Trots bristerna i underhåll har skadorna ännu inte förorsakat några rötangrepp, se figur 8.4.

*Figur 8.4 Ytterbågarna har inga rötskador.*

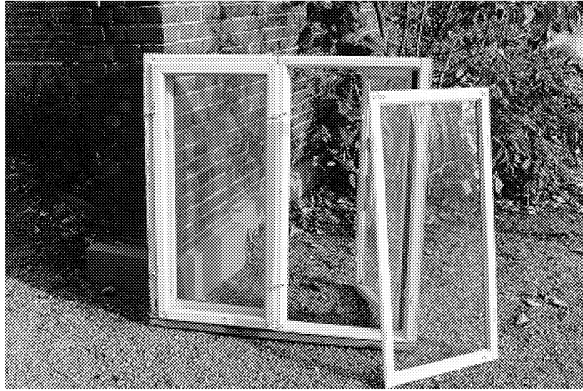
För att möjliggöra provning i institutionens provningsutrustning anpassades karmens yttermått genom att överlufterna sågades av, se figur 8.5.

Figur 8.5 Överlufterna sågades av för att anpassa karmens yttermått till provningsutrustningen.

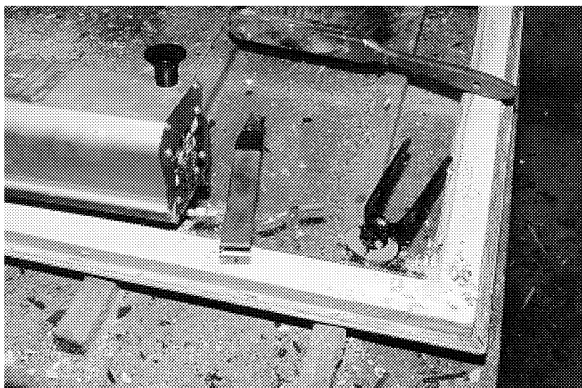
*Figur 8.7 Demontering av glas med hjälp av kittlampa.*

Fönsterhantverkarna AB utförde följande åtgärder. Samtliga bågar lyftes av. Samtliga glas demonterades med hjälp av kittlampan se figur 8.7. Många tjocka lager av olika färgtyper hade fyllt profiler och anslag. För att återställa fönstrets ursprungliga måttoleranser, utfördes färgborttagning på bågar och karm med hetluft, se figur 8.8 tom 8.10.

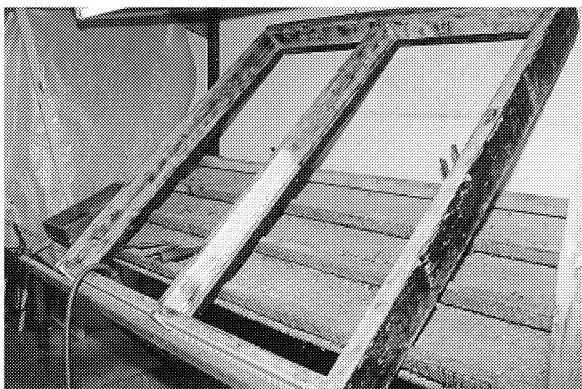
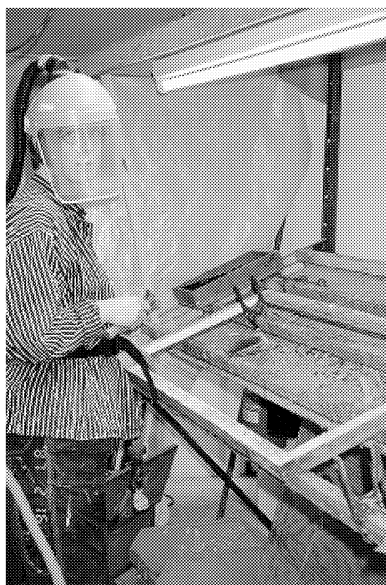
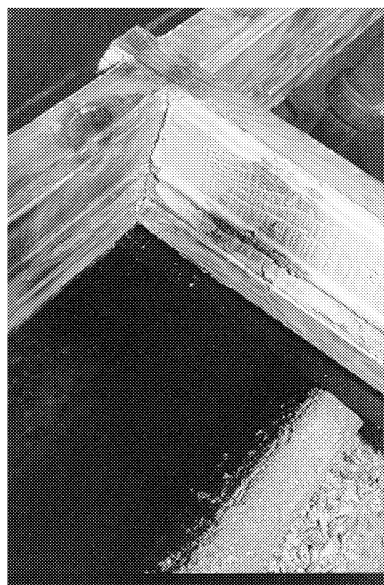
*Figur 8.8 Färgborttagning med hetluft.*

Figur 8.9 Färgborttagning med betluft.

Figur 8.10 Färgborttagning med betluft.

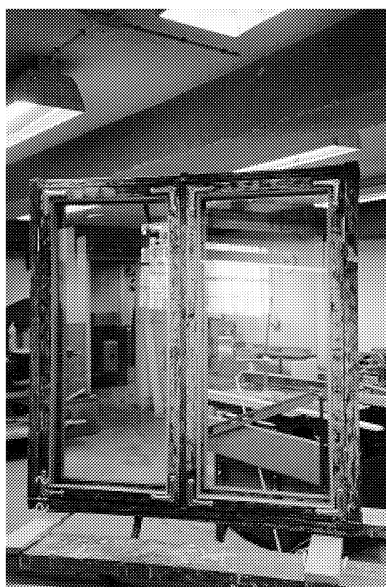
Figur 8.11 Rostskyddsbehandling av hörnjärn utföres genom förtänning.

Utanpåliggande beslag, dvs gångjärn och hörnjärn, demonterades och rengjordes. Rostskyddsbehandlingen utfördes genom förtening. Bågar-  
nas stängningshaspar demonterades, rengjordes och behandlades med schellack, se figur 8.11.

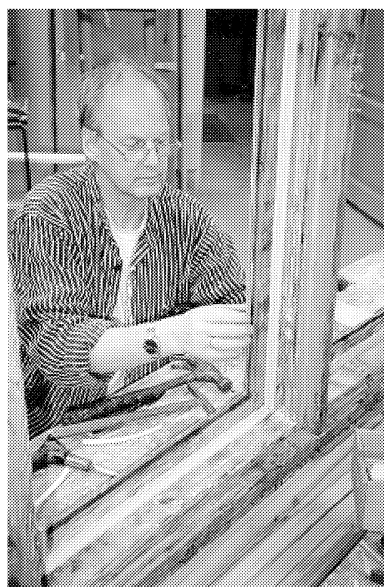
Figur 8.12 Ny anslagslist monterades. Som tätning limmades en slanglist av silikongummi.

För att komplettera innerbågarnas anslag i överfalsen och skapa fullgod tätning, limmades en profilfräst anslagslist på karmen, se figur 8.12.

Som tätning i innerbågarnas anslag, limmades en slanglist av silikongummi på den nymonterade anslagslisten, se figur 8.12. Även i ytterbågarnas anslag limmades en slanglist av silikongummi. För att skapa en lämplig ventilation av luftspalten mellan glasen, gjordes ett 30 mm uppklipp i bågens övre och undre tätningslist. Detta uppklipp försågs med en dammlist (borstlist).

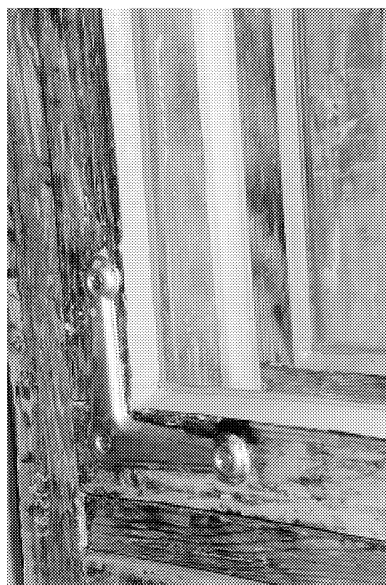
*Figur 8.13 Detalj av återglasade bågar.*

Ytter- och innerbågarna återglasades med originalglasen dvs 2 mm blåst glas. Kittfalsarna spärrgrundades med schellack. Glasen vibrerades ner i tryckkittet. Därefter fixerades glasen med stift, klossning och falskitt, se figur 8.13. Kittet var ett linoljekitt.

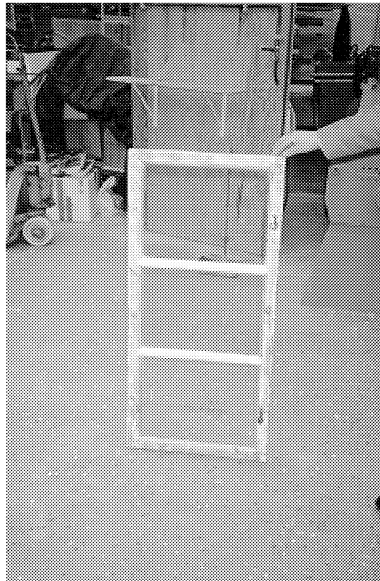
*Figur 8.14 Ytterbåge försedd med spröjsar.*

Ytterbågarna försågs med spröjsar av trä. Både ytter- och innerbågen glassades med originalglasen, dvs 2 mm blåst glas. I övrigt är utförandet lika som för det renoverade fönstret enligt avsnitt 8.1.2, se figur 8.14.

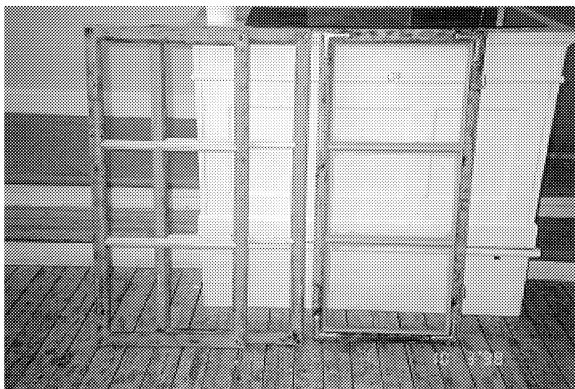
*Figur 8.15 Glasade och spröjsade bågar.*

Glaset i innerbågen ersattes med ett 3 mm glas med ett selektivt låg-emissionsskikt. Den belagda ytan vändes mot luftspalten. I övrigt är utförandet lika enligt avsnitt 8.1.2, se figur 8.15.

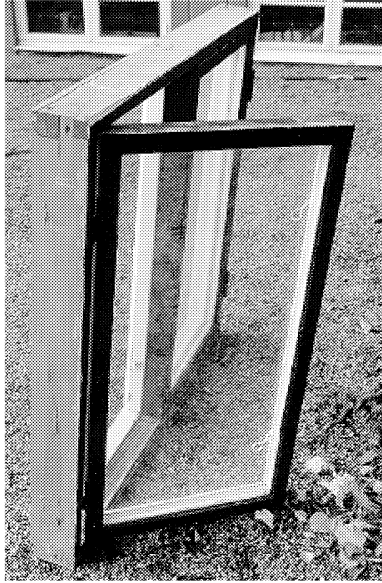
Fönster nr 2 är ett 2-lufts-fönster med mittpost och kopplade utåtgående bågar med gångjärn, se figur 8.16. Fönstret kommer från Borgeby Gård i Lomma vilken uppfördes under slutet av 1800-talet och där fönstren byttes någon gång under år 1930. Dessa fönster byttes ut i juli månad 1997 och provobjektet har förvarats torrt i förråd fram till provningen i november 1997.

*Figur 8.16 Fönster nr 2 är ett 2-lufsfönster med mittpost och kopplade utåtgående bågar. Tillverkningsår 1930.*

Bristande och felaktigt underhåll under senare år har bidragit till att fönstret byttes ut. Följande observationer gjordes:

- läckande kittfalsar
- torrsprickor
- flagnande färg
- bristande tätning mellan karm och båge

På grund av fönstrets goda ursprungskvalitet har bristerna inte förorsakat några rötskador.

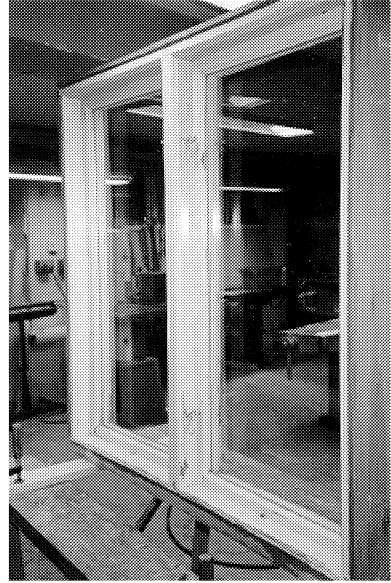
Bågarna i det provade fönstret är sidohängda i lyftgångjärn och låsta med koppelbeslag och stängda med fönsterhasp. Bågarna är glasade med valsat 3 mm glas. Avståndet mellan ytter- och innerglasen är 31 mm se figur 8.17.

*Figur 8.17 Bågarna är sidohängda i lyftgångjärn och låsta med kopparbeslag och stängda med fönsterhasp.*

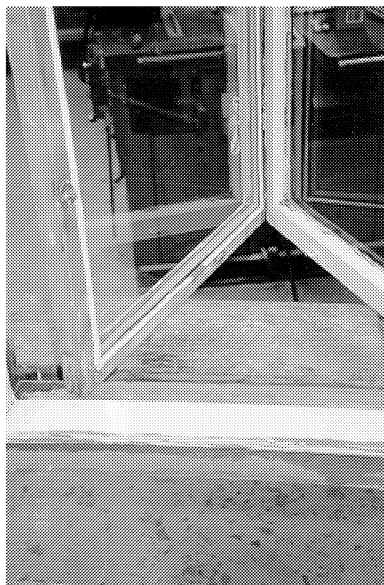
*Figur 8.19 Tätning mellan bågar utfördes med slanglist av silikongummi. För ventilering mellan bågar gjordes ett 30 mm uppklipp av tätningslistan i bågens övre och undre kant. Uppklippet försågs med en dammlist.*

Som tätning i innerbågens anslag limmades en slanglist av silikongummi. Även mellan bågarna limmades en slanglist av silikongummi. För att skapa en lämplig ventilation av luftspalten mellan bågarna, gjordes ett 30 mm uppklipp av tätningslisten i bågens övre och undre kant. Detta uppklipp försågs med en dammlist (borstlist), se figur 8.19.

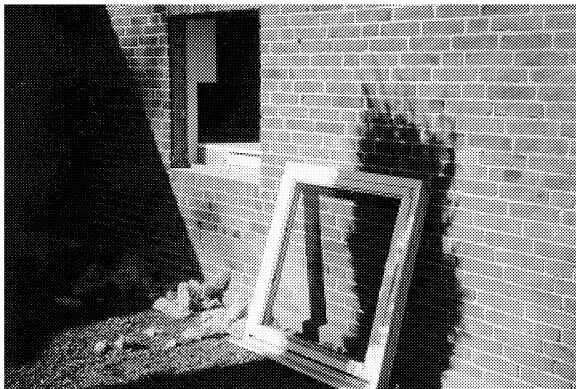
Fönster nr 3 är ett 1-lufts 3-glasfönster, fabrikat SP-fönster, med typbeteckningen EDF, och tillverkat år 1982, se figur 8.20. Fönstret monterades i en flygelbyggnad av tegel på Bjäresjö Skola i Skåne år 1982 och ersatte då ett originalfönster från 1926. Fönstret har varit orienterat mot öster i ett pannrum i bottenplanet i ett skyddat läge. Fönstret demonterades våren 1998 för provning.

Figur 8.20 Fönster nr 3 är ett 1-lufts 3-glasfönster tillverkat år 1982.

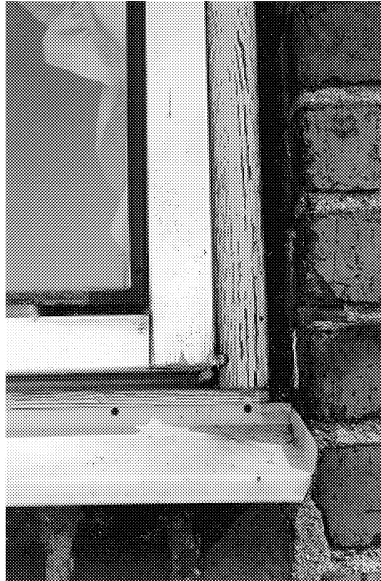
Fönstrets konstruktion och kvalitet bedöms som sämre än hos de äldre fönstren som ingår i denna studie. Fönstret är dock för sin ålder i förhållandevis gott skick på grund av sitt skyddade läge i byggnaden. Funktionen är god men med ett hårt slitage på ytbehandlingen. De lösa utanpåliggande spröjsarna och mittposten har blåst bort, se figur 8.21.

Figur 8.21 Detalj av fönster nr 3 som visar på ett hårt slitage av ytbehandlingen.
